INFORMATIONEN FÜR IHRE GESUNDHEIT

STABILISIERENDE OPERATION AN DER LENDENWIRBELSÄULE

DIE CHIRURGISCHE BEHANDLUNG EINER HÄUFIGEN URSACHE VON SCHWEREN KREUZSCHMERZEN

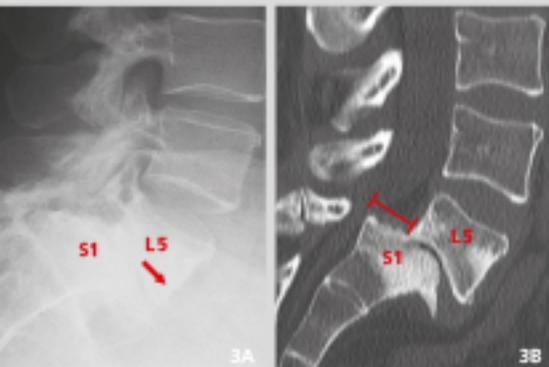
Beispiel 2: Beim angeborenen Wirbelgleiten können sowohl Rückenschmerzen als auch Beinschmerzen im Vordergrund stehen. Hier ist der 5. Lendenwirbel nach vorne abgerutscht (3A). In der CT-Rekonstruktion (3B) erkennt man, dass die Bandscheibe zwischen 5. Lendenwirbel und Kreuzbein (S1) völlig zerstört ist und dass Knochen auf Knochen reibt.

Der CT-Querschnitt (3C) zeigt die angeborene Fehlbildung des Knochens im Bereich der Wirbelgelenke (Pfeile).

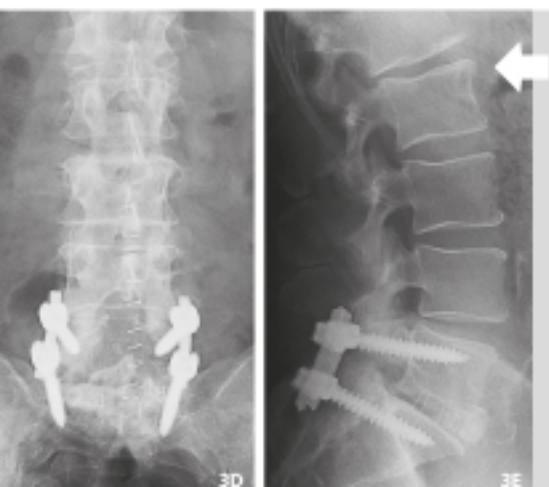
Auch bei der Operation des angeborenen Wirbelgleitens werden die Schrauben von hinten in die Wirbel eingedreht (3D).

Im seitlichen Röntgenbild (3E) steht der 5. Lendenwirbel nun wieder exakt über dem Kreuzbein („Reposition“) und das Bandscheibenfach bzw. das Segment ist durch den Cage wieder aufgerichtet („Rekonstruktion“). In den vorderen Bereich des Bandscheibenfaches wurde körpereigener Knochen eingebracht, damit eine knöcherne Verbindung zwischen L5 und S1 entsteht („Fusion“).

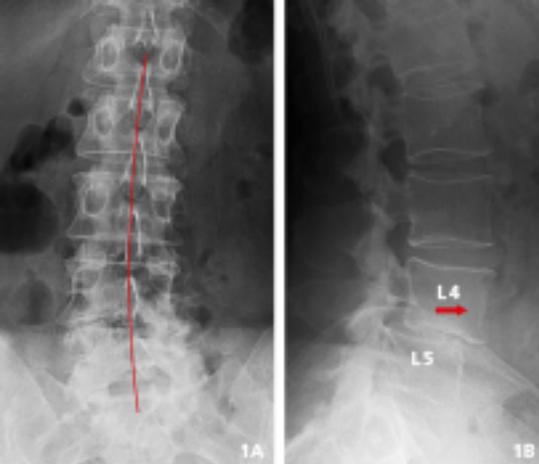
Beispiel 1: Ein ausgeprägter Verschleiß der Bandscheibe zwischen dem 4. und 5. Lendenwirbel hat zu einem degenerativen Wirbelgleiten mit Einengung des Rückenmarkskanals geführt.

1A: Das Röntgenbild zeigt die Verdrehung und Seitabweichung der Lendenwirbelsäule. 1B: Im seitlichen Röntgenbild erkennt man den nach vorne verschobenen 4. Lendenwirbel; 1C: Das Kernspintomogramm zeigt die sanduhrartige Einengung des Rückenmarkskanals, welcher im Querschnitt (1D) sowohl von vorne als auch von beiden Seiten hinten zusammengedrückt wird. (Pfeile).

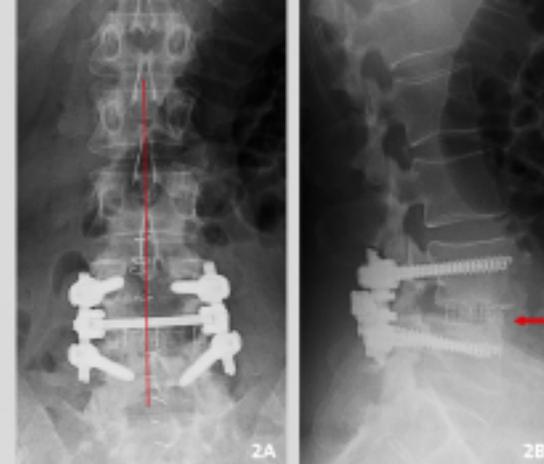
Bei der Operation werden die verrutschten Wirbel miteinander verblockt. 2A: Je 2 Schrauben im 4. und 5. Lendenwirbel sind mit Titanstäben miteinander verbunden. Die Lendenwirbelsäule ist wieder aufgerichtet. 2B: Die zerstörte Bandscheibe ist durch einen Kunststoffring ersetzt und körpereigener Knochen im Bandscheibenfach (Pfeil) führt im Laufe von mehreren Monaten zur endgültigen Verblockung.

2C: Eine 3-dimensionale CT-Rekonstruktion zeigt die Schrauben in den Wirbeln und den körpereigenen Knochen im vorderen Bereich des Bandscheibenfaches (Pfeil), direkt dahinter der „Cage“.

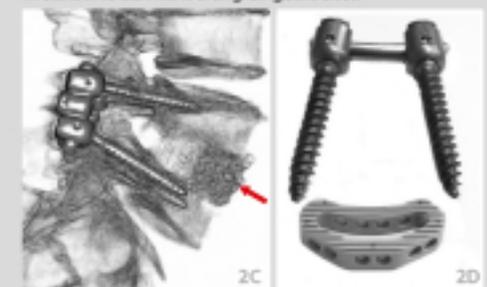
2D: Eine Pedikelschraube hat meist einen Durchmesser von 6-7 mm und eine Länge von 45-50mm. Der Fusionscage aus Kunststoff oder Titan dient als Platzhalter und der Wiederaufrichtung des kollabierten Segments. Da der Kunststoff-Cage röntgentransparent ist, sind kleine Metallstifte als Markierung eingearbeitet.
