INFORMATIONEN FÜR IHRE GESUNDHEIT

## BEHANDLUNG VON WIRBELKÖRPERBRÜCHEN DURCH „ZEMENTSTABILISIERUNG“ VERTEBROPLASTIE UND KYPHOPLASTIE

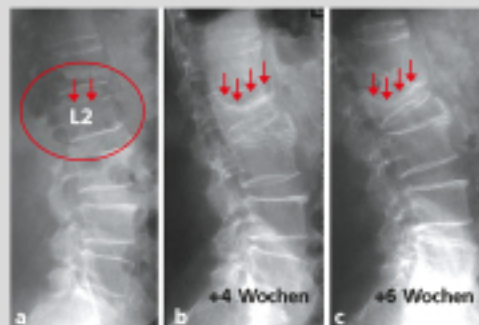
(Abb. 1) Ein altersbedingter Wirbelbruch bei Osteoporose führt zu einer leichten Sinterung des 2. Lendenwirbels (a). Der Wirbelbruch wurde zunächst nicht behandelt. Die Rückenschmerzen nahmen zu und in den Verlaufskontrollen nach vier (b) bzw. sechs Wochen (c) ist eine zunehmende Sinterung des 2. Lendenwirbels zu sehen.

Führt der Wirbelbruch zu einer starken Verformung des Wirbels, kann man die Veränderung schon auf einem normalen Röntgenbild erkennen (Abb. 1).

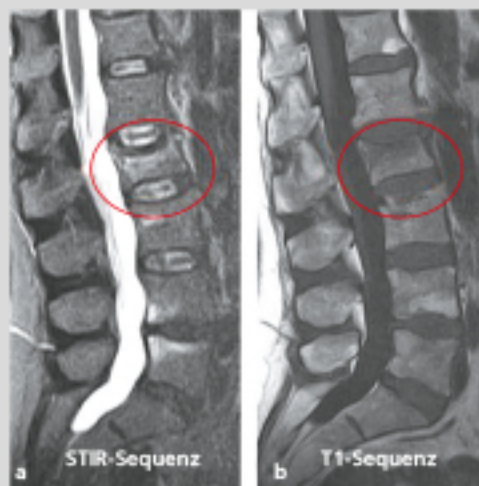
(Abb. 2) Das Kernspintomogramm zeigt einen Bruch des 2. Lendenwirbels und lässt erkennen, dass es sich um einen frischen Bruch handelt: in der sog. STIR-Sequenz (a) erscheint der gebrochene Wirbel hell, in der T1-Sequenz (b) dunkel.

Oft wird aber ein Kernspintomogramm benötigt, mit dem man auch feststellen kann, ob der Bruch frisch oder schon älter ist (Abb. 2).

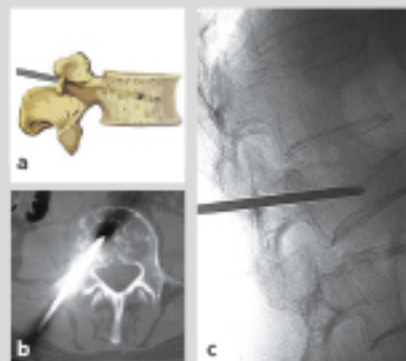
(Abb. 3) Im Modell eines Wirbels sieht man die Spezialnadel für die Vertebroplastie (a). Auch im Computertomogramm kann die Nadel im betroffenen Wirbel dargestellt werden (b). Das Durchleuchtungsbild wird während des Eingriffes verwendet, um die Schritte bei der Vertebroplastie zu kontrollieren (c). Hier ist die Vertebroplastienadel in Position für die Zementapplikation.

Für altersbedingte Wirbelbrüche ist die sogenannte Vertebroplastie geeignet. Dieser Eingriff wird bei uns in örtlicher Betäubung durchgeführt. Hierbei wird Knochenzement unter Röntgenkontrolle über eine Spezialnadel (Abb. 3) langsam in den Wirbel eingespritzt (Abb. 4). Es handelt sich dabei um einen medizinischen Kunststoff, der im Körper innerhalb von wenigen Minuten aushärtet und die Knochenstrukturen stabilisiert. Das gleiche Material wird auch beim „Zementieren“ von Hüften verwendet.

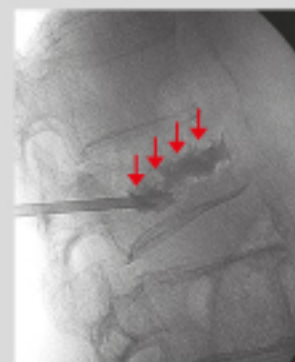
(Abb. 4) In der Regel werden 2 bis 4 ml Vertebroplastiezement in den gebrochenen Wirbel eingespritzt. Dieser erscheint im Durchleuchtungsbild wie eine dunkle Wolke (rote Pfeile).

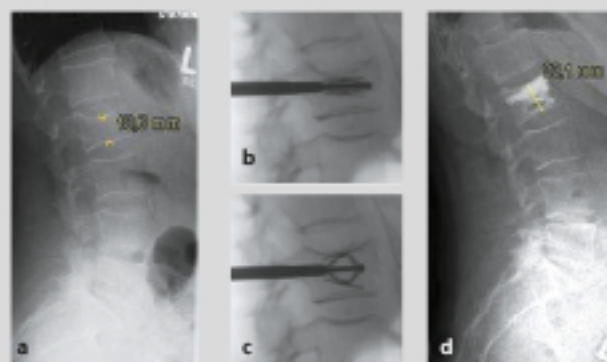
(Abb. 6) Der auf 18,6 mm Höhe gesinterte 2. Lendenwirbel (a) soll aufgerichtet werden. Das SpineJack-Implantat wird in zusammengefaltetem Zustand in den gebrochenen Wirbel eingebracht und dann vorsichtig unter Röntgenkontrolle aufgedehnt (b und c). Hierdurch kann der durch den Bruch gesinterte 2. Lendenwirbel aufgerichtet werden (c). Stabil wird die Situation aber erst durch das Einspritzen von Spezialzement, der in dem hier dargestellten Röntgenbild als weiße Wolke erscheint (d).

Bei frischen Wirbelfrakturen, die mit einer deutlichen Stauchung und Höhenminderung des Wirbels einhergehen, kann mit der sogenannten Kyphoplastie der gestauchte Wirbel wieder aufgerichtet werden. Dieser Eingriff erfordert oft eine Vollnarkose. Für die Kyphoplastie gibt es verschiedene Techniken. Wir verwenden u.a. ein System, bei dem auf beiden Seiten des Wirbels kleine Metall-Implantate eingebracht werden. Diese werden im Knochen wie ein altmodischer Wagenheber aufgedehnt, um den Wirbel aufzurichten (Abb. 5). Erst danach wird der Knochenzement in den Wirbelkörper eingespritzt, um den aufgerichteten Wirbel zu stabilisieren (Abb. 6).
